Intervenções Restauradoras Diretas em Dentes Anteriores Fraturados Associadas ao Uso de Protetor Bucal

Direct Restorative Interventions in Fractured Anterior Teeth Associated to Mouthguard Usage

PERIS, A.R.; MITSUI, F.H.O.; MARCHI, G.M. Intervenções restauradoras diretas em dentes anteriores fraturados associadas ao uso de protetor bucal. **JBD**, Curitiba, v.1, n.4, p.306-313, out./dez. 2002.

Este artigo vem demonstrar, através da descrição de um caso clínico, uma forma conservadora de reconstrução estética de dentes anteriores, associada a pinos intra-radiculares de cerâmica, resinas compostas e instalação de protetor bucal.

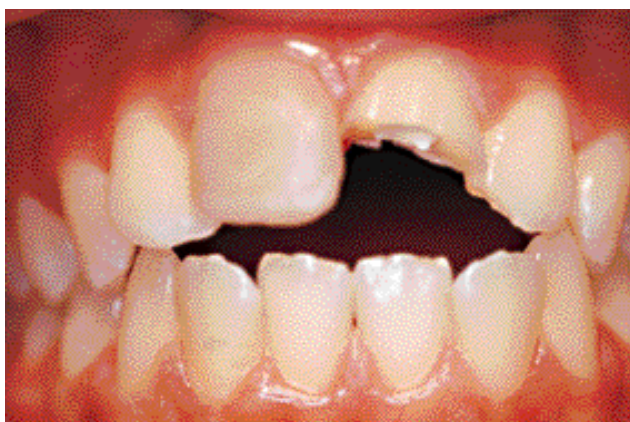
FIGURA 1: Aspecto inicial, em que se observa o dente 11 apresentando restauração insatisfatória e dente 21 com fratura no terço cervical.

coloração e textura inadequadas. A fratura do incisivo central esquerdo localizava-se no terço cervical, sem nenhum tratamento restaurador (Figura 1). Durante exame radiográfico inicial, verificou-se que ambos os dentes possuíam tratamento endodôntico satisfatório e ausência de fratura radicular (Figura 2).

Assim, frente à inadequada estética, optou-se pelo reparo da restauração presente no elemento 11 e instalação de um pino pré-fabricado no interior do canal radicular do elemento 21, o qual se encontrava com uma fratura no terço cervical, com o intuito de se promover um reforço da porção coronária a ser restaurada.

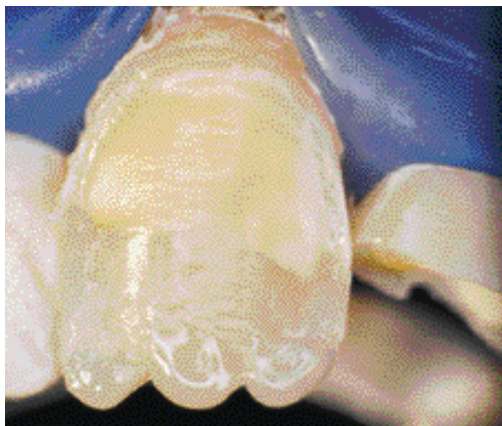
FIGURA 6: Aplicação da resina microhíbrida, dando forma aos lóbulos de desenvolvimento.

Realizada a profilaxia de todos os dentes, selecionou-se a cor das resinas a serem utilizadas, levando-se em consideração a tonalidade dos dentes adjacentes. Em uma primeira sessão clínica, a região anterior foi isolada, utilizando-se dique de borracha e grampo retrator 212 no elemento 11, para a confecção de uma faceta direta em resina composta. O preparo foi iniciado com uma ponta diamantada tronco-cônica nº 2135 (KG Sorensen), confeccionando canaletas verticais de profundidade equivalente à metade da espessura da parte ativa da ponta selecionada, respeitando as diferentes convexidades dos terços cervical, médio e incisal que os dentes anteriores apresentam na superfície vestibular (Figura 3). Tal procedimento auxilia na manutenção de uma uniformidade na profundidade e contorno da superfície preparada. Cabe salientar, ainda, que o preparo ficou aquém do contato proximal, visto que a estrutura dental remanescente não apresentava alteração de cor que pudesse comprometer a estética na linha de união entre a resina e o dente (Figura 4). Entretanto, na porção correspondente à restauração antiga, realizou-se um desgaste proximal e incisal, visando ao estabelecimento de uma forma e translucidez adequadas. No procedimento adesivo, o condicionamento ácido total foi realizado durante quinze segundos na superfície vestibular com gel de ácido fosfórico a 35% (3M ESPE do Brasil), lavado pelo mesmo tempo, e o sistema adesivo Single Bond® (3M ESPE do Brasil) foi aplicado em duas camadas consecutivas, fotopolimerizadas por 10 segundos (Optilux 501 – Demetron) (Figura 5). Em seguida, a resina microhíbrida Charisma® (Heraeus Kulzer) foi inicialmente aplicada, nas cores B1 e I (incisal), na região média, incisal e proximal, respectivamente, dando forma aos lóbulos de desenvolvimento e suave translucidez proximal (Figura 6). Devido ao croma mais acentuado na região cervical, aplicou-

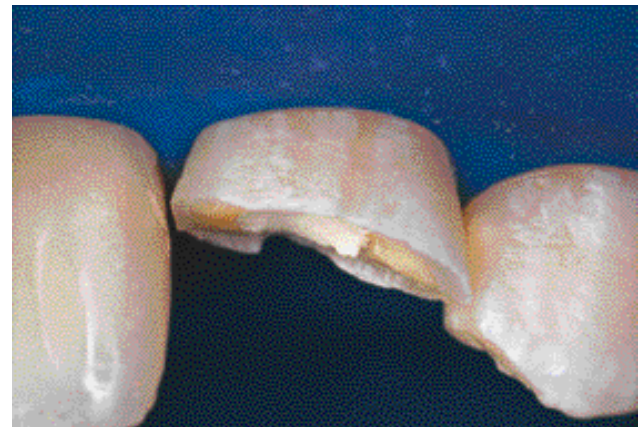
FIGURA 8: Isolamento absoluto de dente 21 para a colocação do pino intra-radicular Cosmopost®.

Através da radiografia periapical do dente 21, o pino número 3 foi selecionado, uma vez que apresentava um diâmetro mais próximo do diâmetro do canal radicular. Em seguida, realizou-se o isolamento absoluto do campo operatório (Figura 8) e a remoção do material obturador endodôntico, utilizando-se a broca de preparo inicial do sistema Cosmopost® (Figura 9), mantendo, aproximadamente, 5mm de selamento endodôntico na porção apical do canal. A conformação final do preparo foi realizada com

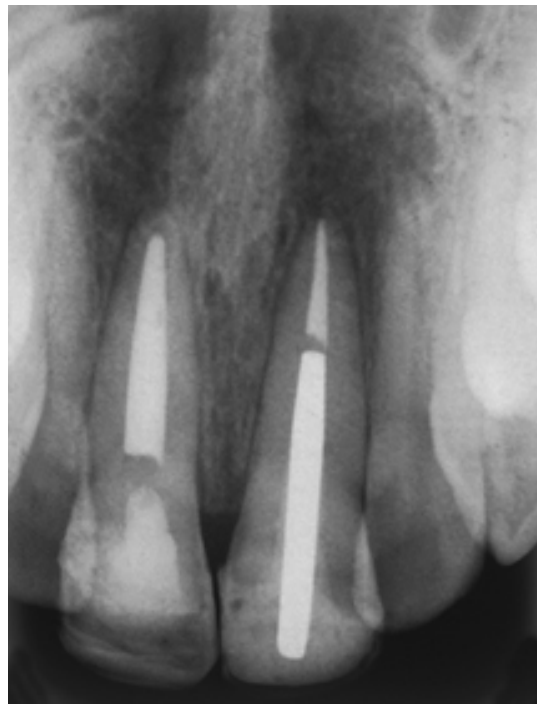
FIGURA 13: Radiografia periapical mostrando o pino intra-radicular cimentado.

O condicionamento da dentina do canal foi realizado com gel de ácido fosfórico a 35% por quinze segundos (Figura 11), sendo, em seguida, lavado pelo mesmo tempo. O excesso da umidade foi removido com cones de papel absorvente (Dentsply). Foram então aplicadas duas camadas consecutivas do agente adesivo Single Bond® (Figura 12), seguidas de um leve jato de ar e fotopolimerização por dez segundos. O pino foi cimentado com um cimento resinoso de dupla polimerização Rely X® (3M ESPE do Brasil), sendo este aplicado na superfície do pino e no interior do canal radicular. O pino foi fixado no canal, os excessos de cimento foram removidos e a fotopolimerização do mesmo foi realizada por 40 segundos. O correto posicionamento do pino no interior do canal radicular foi aferido com uma nova tomada radiográfica (Figura 13).

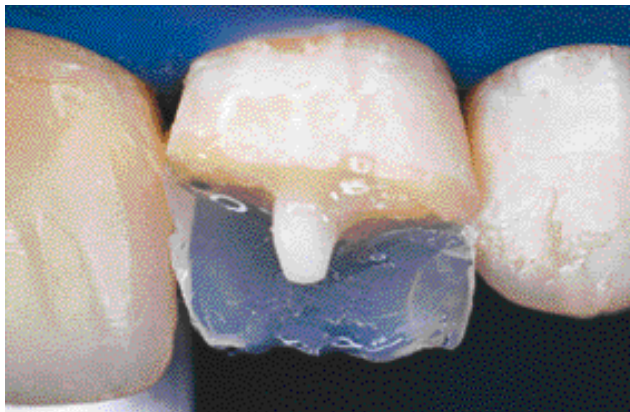
FIGURA 15: Início da reconstrução do dente 21, após realização do condicionamento ácido e aplicação do sistema adesivo.

Com o pino instalado, realizou-se um bisel com ponta diamantada nº 2200 (KG Sorensen) no ângulo cavo-superficial do esmalte vestibular (Figura 14) para, então, iniciar-se o procedimento de reconstrução morfológica do elemento dental. Após a realização do condicionamento ácido e posterior aplicação do sistema adesivo da mesma maneira dos procedimentos anteriores, aplicou-se uma camada da resina microhíbrida (Charisma®), na cor incisal, reconstruindo a face palatina do dente (Figura 15). Esse procedimento visa facilitar a aplicação das camadas subseqüentes de resina e aumentar a resistência ao desgaste da face palatina, pois a resina incisal microhíbrida possui melhor dureza (BARATIERI et al.,

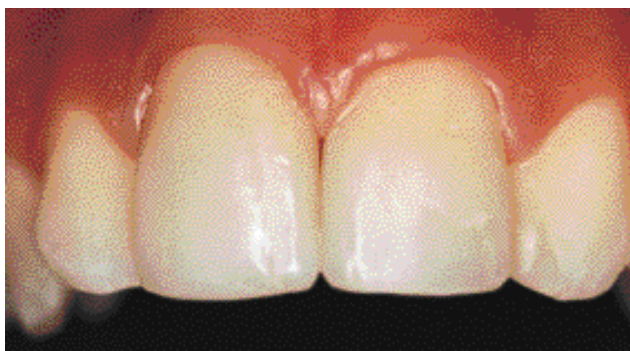
FIGURA 16: Aspecto clínico das restaurações concluídas.

Finalizadas as etapas restauradoras (Figura 16), realizou-se o acabamento das restaurações utilizando-se pontas diamantadas F® e FF® (KG Sorensen) e multilaminadas (JET Brand - Beavers Dental). O polimento das mesmas foi obtido com discos abrasivos Sof-Lex® (3M ESPE do Brasil) de granulações e pontas de borracha® (Viking) de decrescentes abrasividades associadas à pasta diamantada, obtendo-se a adequada textura das restaurações (Figura 17).

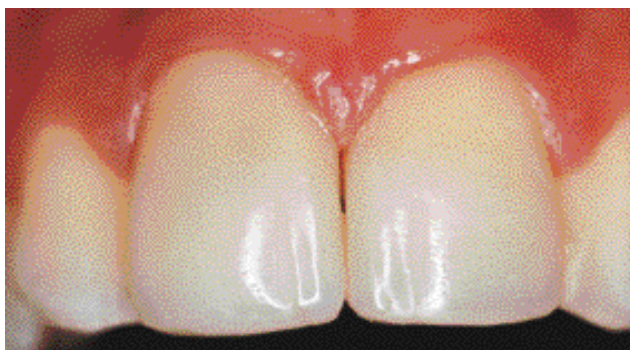
FIGURA 17: Vista frontal dos elementos restaurados após acabamento e polimento finais.

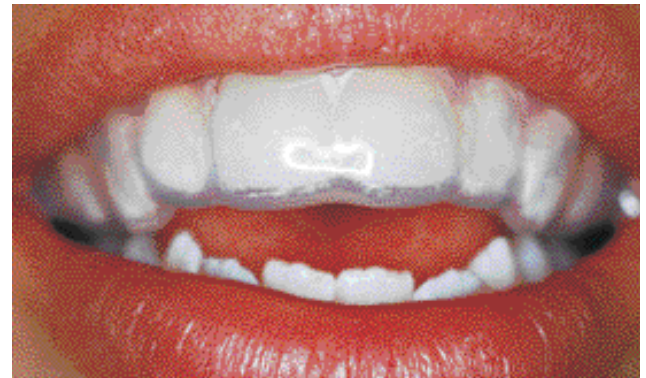
FIGURA 19: Protetor bucal posicionado na arcada superior da paciente.

gesso da arcada superior da paciente, obtido através de um molde de alginato. Posicionou-se uma placa plástica siliconizada de 2mm de espessura (Bioart Equipamentos Odontológicos) em uma plastificadora a vácuo (Bioart Equipamentos Odontológicos), a qual permitiu a plastificação da mesma sobre o modelo de gesso (Figura 18). O protetor foi recortado ao nível do fórnix gengival na região vestibular e 10mm acima do contorno gengival na região palatina (BARATIERI et al., 2001) para, então, ser provado pela paciente, a fim de se realizarem eventuais ajustes (Figura 19).

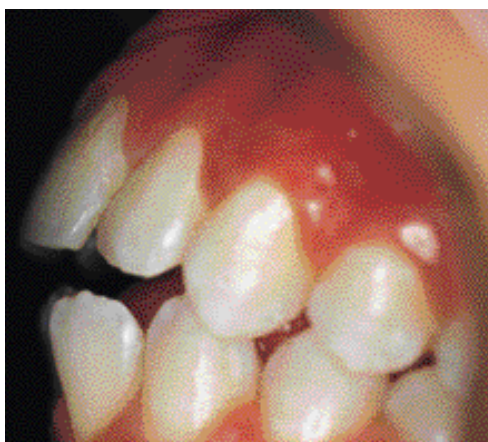
FIGURA 20: Vista lateral evidenciando mordida aberta anterior e projeção dos incisivos superiores do paciente.

Estima-se que os dentes anteriores superiores compõem o grupo de dentes mais freqüentemente atingido em acidentes que afetam o terço inferior da face (ANDREASEN, 1970). Essa situação é mais severa em pacientes com dentição do tipo Classe II, divisão 1ª de Angle, em que os dentes se encontram projetados e mais susceptíveis ao trauma. No caso clínico em discussão, não foi por mera coincidência que a paciente teve seus incisivos superiores fraturados, pois possui o tipo de maloclusão citada acima, observando-se trespasses horizontal e vertical acentuados (Figura 20).

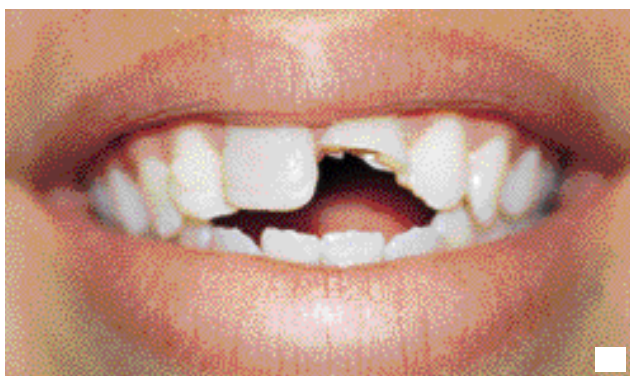
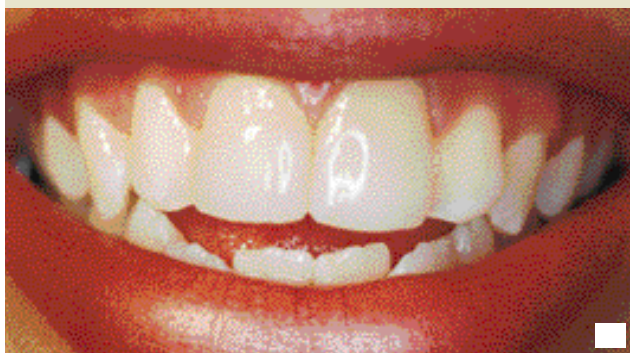
FIGURAS 21 e 22: Aspecto clínico inicial e final dos dentes 11 e 21 e sorriso do paciente.
