# Preparo com Laser Er:YAG de Lesões Dentais Cervicais Causadas por Abfração, Abrasão e/ou Erosão<sup>1</sup>

Dental Cervical Lesions Caused by Abfraction, Abrasion and/or Erosion, Prepared with Er:YAG

PAIVA, G.; NUNES, L. de J.; GENOVESE, W.J.; NASR, M.K.; FARIA PAIVA, P.; FARIA PAIVA, A. Preparo com laser Er:YAG de lesões dentais cervicais causadas por abfração, abrasão e/ou erosão. **J Bras Dent Estet**, Curitiba, v.2, n.5, p.44-49, jan./mar. 2003.

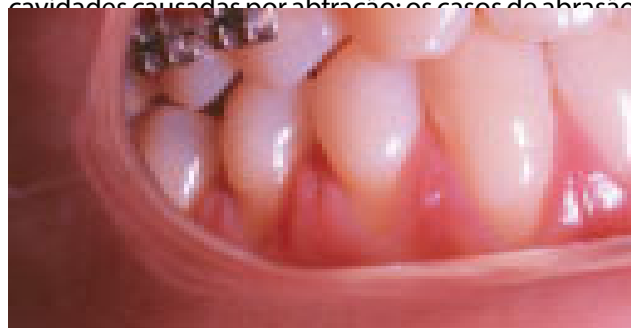
**FIGURA 2:** Caso 1 - Abfração nos dentes 43, 44 e 45.

No trabalho clínico apresentado, a paciente do caso 1, idade de 30 anos, exemplifica claramente tal prevalência em que os pré-molares são os dentes mais sujeitos à abfração. A anamnese

desta paciente possibilitou a identificação de hábito parafuncional excessivo de apertamento dental, possivelmente relacionado com espaço funcional livre pequeno (PAIVA et al.). Além disso, a análise de modelo de estudo mostra a partir do primeiro pré-molar superior uma inclinação palatina dos dentes restantes do arco dental. É evidente que tal relacionamento oclusal é responsável por interferências oclusais severas indicativas do desencadeamento das lesões cervicais.

O tratamento inicial compreendeu a ortodontia, que restabeleceu a forma harmônica do arco superior, sendo eliminadas as interferências oclusais; em seguida, passamos ao tratamento restaurador.

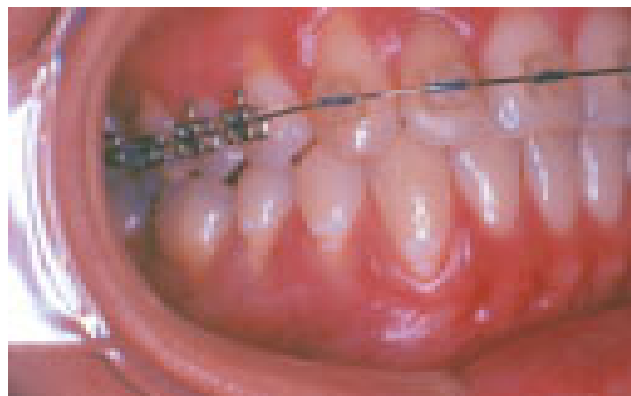
**FIGURA 3:** Caso 1 - Dentes 43, 44 e 45 preparados e condicionados com laser ER:YAG. Preparo extremamente conservador.

Tendo sido eliminados os fatores causais das lesões cervicais, cada cavidade foi preparada utilizando energias de pulsos que variaram para o esmalte de 300 mJ a 350 mJ com 4Hz de taxa de repetição e para a dentina de 250 mJ a 300 mJ com 4 Hz de taxa de repetição. O condicionamento, tanto do esmalte quanto da dentina, com o laser de Er:YAG (Kavo Key Laser 2) foi feito com energia de pulso de 120 mJ e taxa de repetição de 4 Hz. Para acesso às áreas subgingivais, foi feito afastamento através de fio específico (GingiPAK, USA).

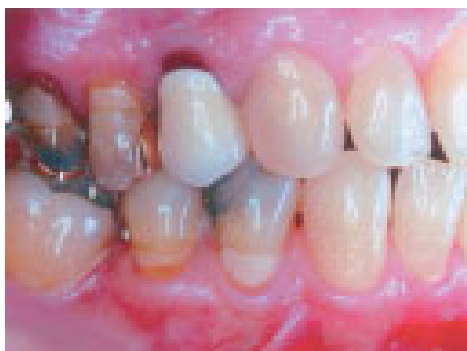
**FIGURA 6:** Caso 2 - Oclusão traumática, porém estável, crônica. Lesões cervicais nos dentes 43 e 44 classificadas como abrasão.

O paciente do caso 2, idade de 60 anos, apresenta relacionamento oclusal cruzado unilateral (lado direito), o que propiciou traumatismo nos pré-molares, perdurando por anos. A lesão inicial possivelmente foi de abfração não tratada. A cronicidade possibilitou alteração da lesão abfracionada através, principalmente, da escovação, sendo a mesma classificada como abrasão. Não foi necessário anestesiá-la para a execução do preparo com laser de Er:YAG, que seguiu os passos descritos no caso 1.

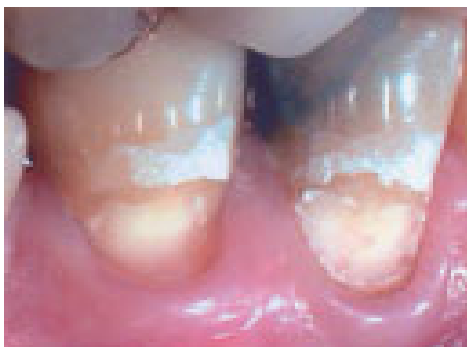
**FIGURA 7:** Caso 2 - Lesões cervicais preparadas e condicionadas com laser ER:YAG. Forramento com ionômero de vidro, condicionamento com ácido ortofosfórico, prontas para pincelamento de adesivo e restauração.

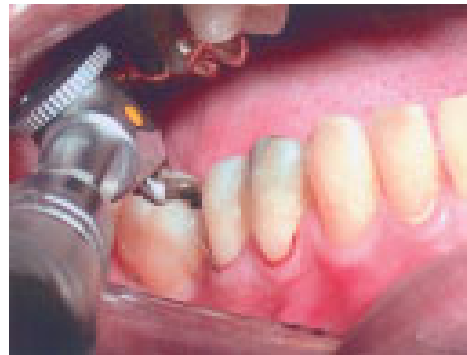
**FIGURA 8:** Caso 2 - Acabamento da restauração (Filtek Z 250) com sistema EVA da Kavo.

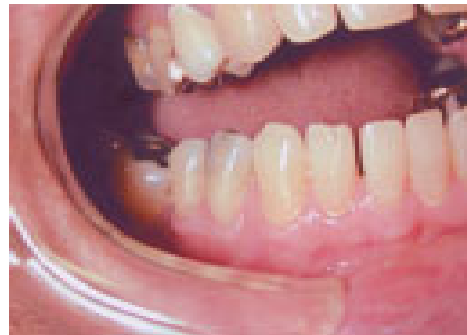
**FIGURA 9:** Caso 2 - Restaurações cervicais terminadas.

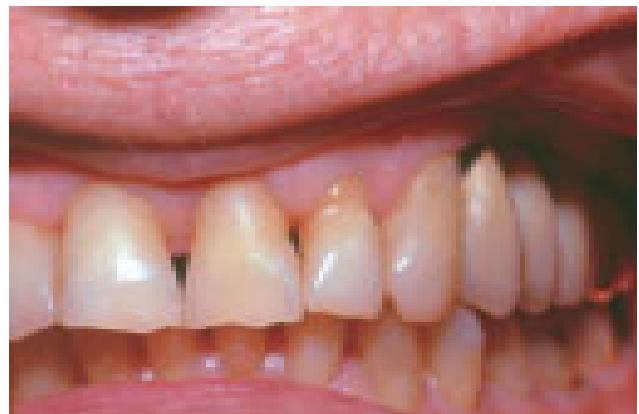
**FIGURA 10:** Caso 3 - Lesão cervical no dente 22 classificada como erosão, seguida de abrasão (crônica).

O caso 3 é de uma paciente com idade de 69 anos, possuidora de hábito alimentar que inclui ingestão diária de produtos ácidos (principalmente limão, em verduras). Portadora de diversas restaurações cervicais, apresentava lesão no terço médio-cervical do dente 22, classificada como erosão crônica.

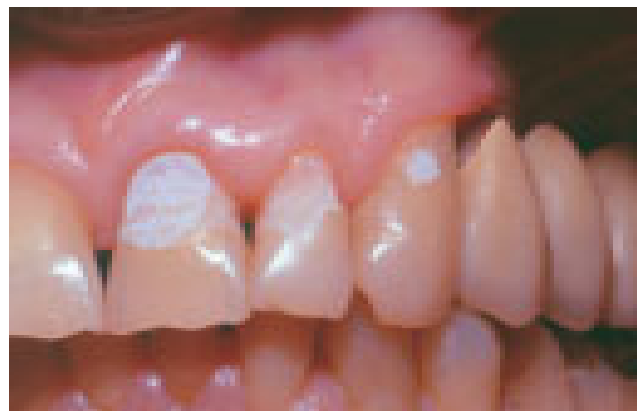
**FIGURA 11:** Caso 3 - Preparo e condicionamento com laser ER:YAG da lesão cervical do dente 22, remoção da superfície das restaurações dos dentes 21 e 23.

A lesão foi preparada com laser de Er:YAG sem anestesia, e os procedimentos restauradores foram semelhantes aos do caso 1.

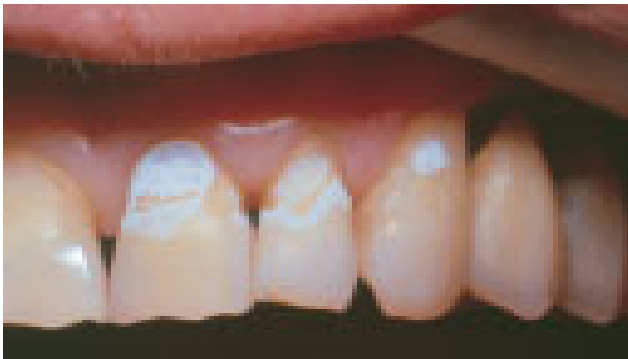
**FIGURA 12:** Caso 3 - Forramento da cavidade cervical do dente 22 com ionômero de vidro. Condicionamento do esmalte com ácido ortofosfórico.

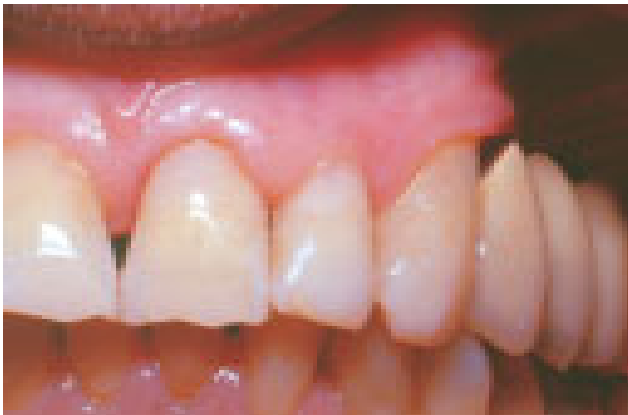
**FIGURA 13:** Caso 3 - Restaurações cervicais nos dentes 21, 22 e 23 terminadas.
