Restabelecimento da Estética e Função em Paciente com Amelogênese Imperfeita: Relato de um Caso Clínico

Recovering Function and
Aesthetic for a Patient with
Amelogenesis Imperfecta:
Clinical Case Report

NOGUEIRA JR., L.; TEIXEIRA, S.C.; CARVALHO, R.L. de; ARAÚJO, M.A.M. de; BADINI, S.R.G. Restabelecimento da estética e função em paciente com amelogênese imperfeita: relato de um caso clínico. **JBD**, Curitiba, v.1, n.4, p.275-279, out./dez. 2002.

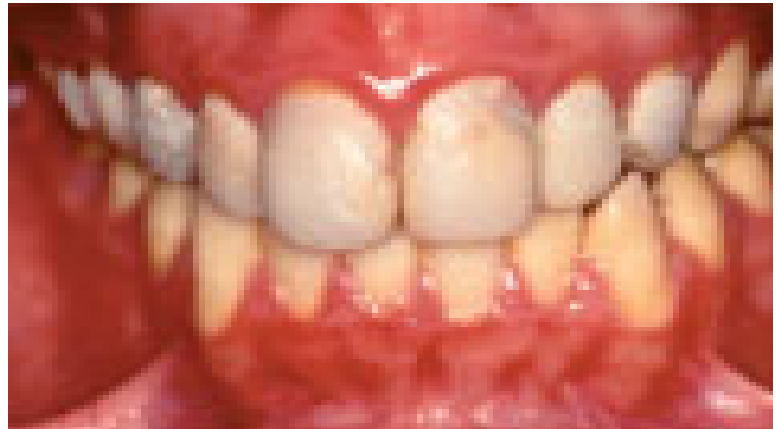
FIGURA 1: *Aspecto inicial.*

Paciente do sexo feminino, com 15 anos de idade, compareceu à Clínica de Pós-Graduação em Odontologia Restauradora da Faculdade de Odontologia de São José dos Campos, UNESP, queixando-se

do aspecto estético de suas restaurações dos dentes superiores anteriores (Figura 1). Durante a anamnese, a paciente relatou que seus dentes eram manchados e por isso se submeteu a um tratamento odontológico aos 11 anos. Ao exame clínico foi verificada a presença de restaurações insatisfatórias nestes dentes (Figura

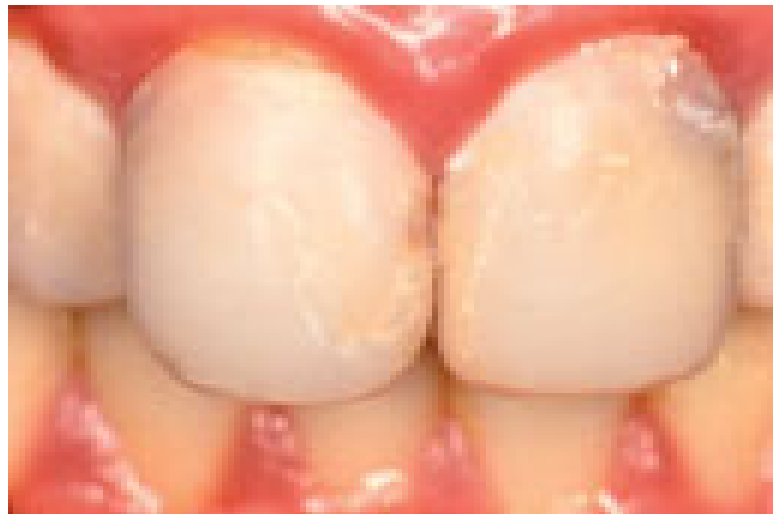
FIGURA 2: *Aspecto inicial, notar as falhas das restaurações.*

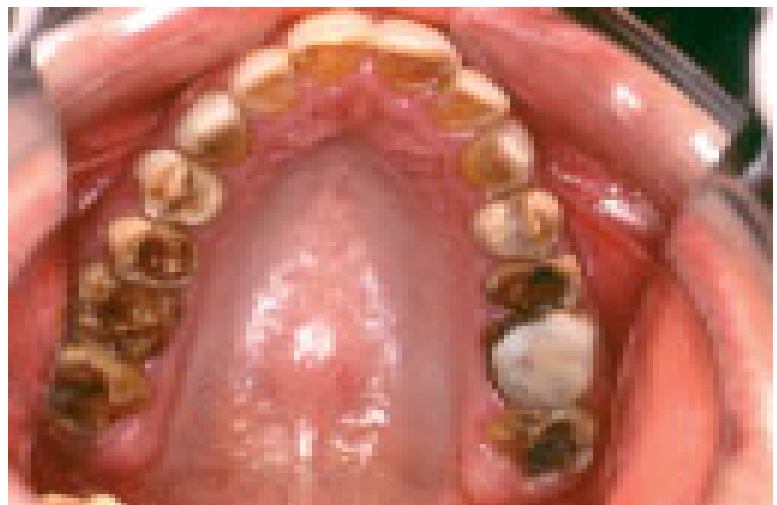
FIGURA 3: *Vista oclusal arco superior.*

2) e que os dentes posteriores apresentavam perda de estrutura dentária e coloração castanho-escura, resultando em um sério comprometimento estético e funcional (Figuras 3 e 4). Foram realizados exames clínicos, radiográficos e constatou-se que se tratava de amelogenese imperfeita.

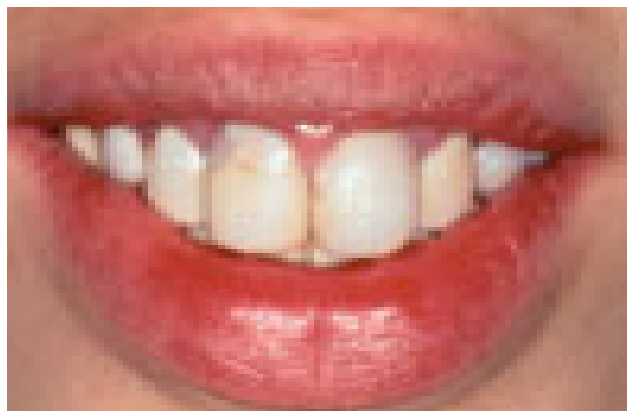
FIGURA 17: Aspecto inicial.
